# 再処理工場が発生が予想されるトラブル等とその対応 (No. 2 - 14)

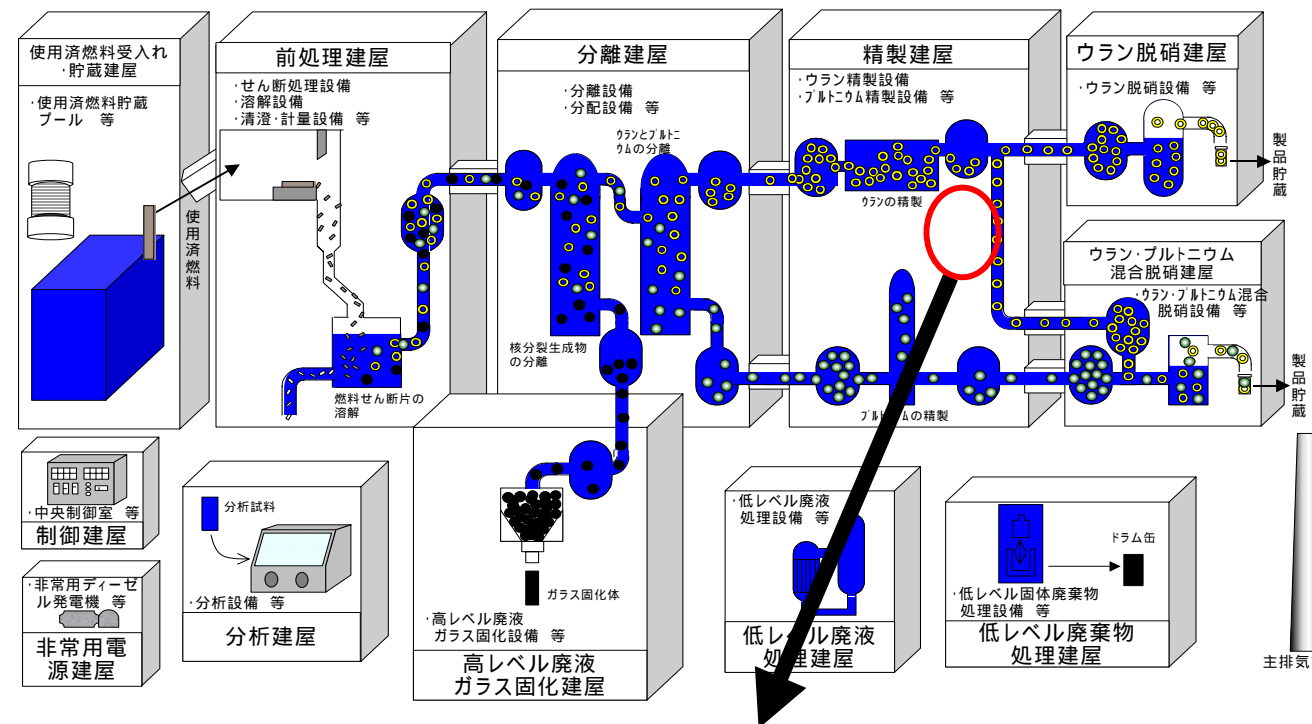
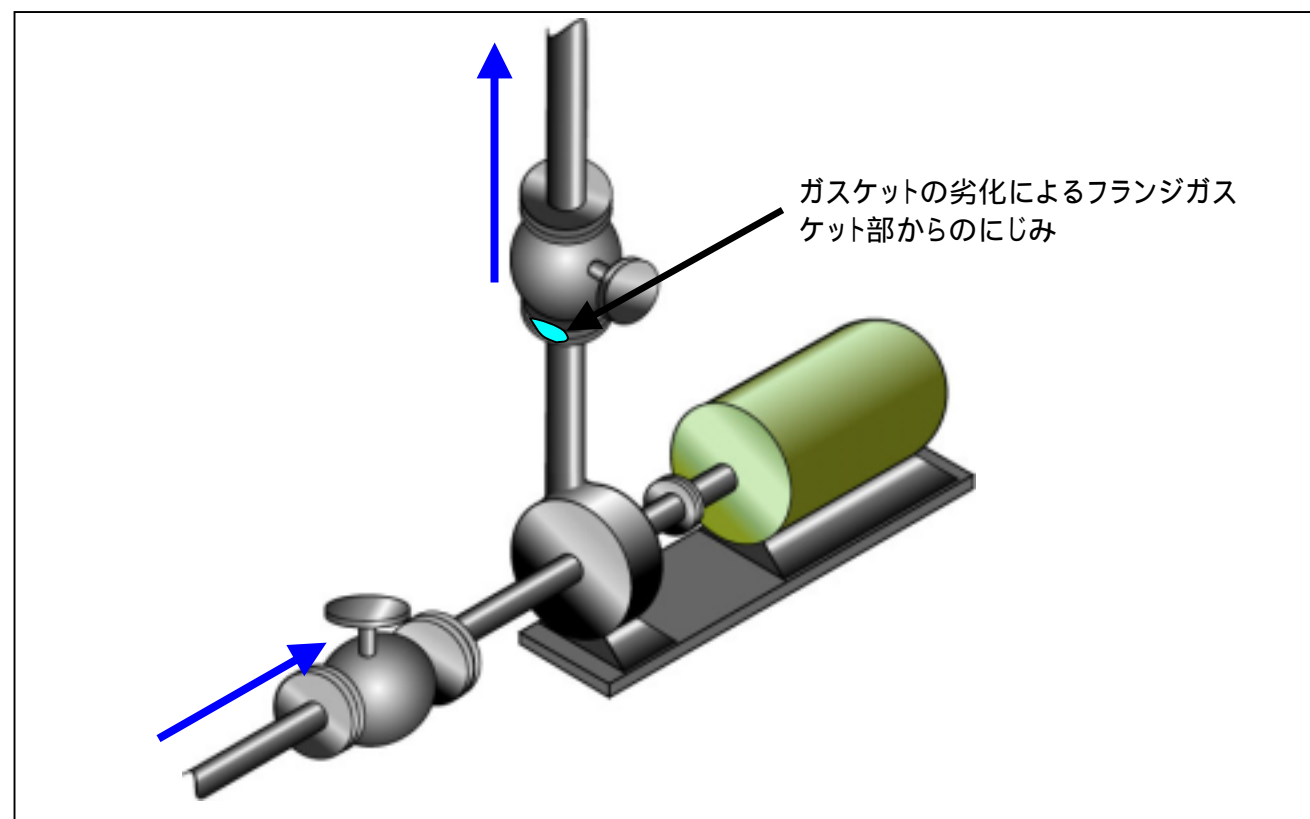
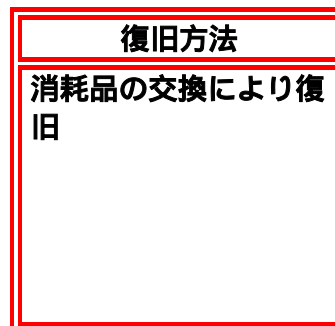
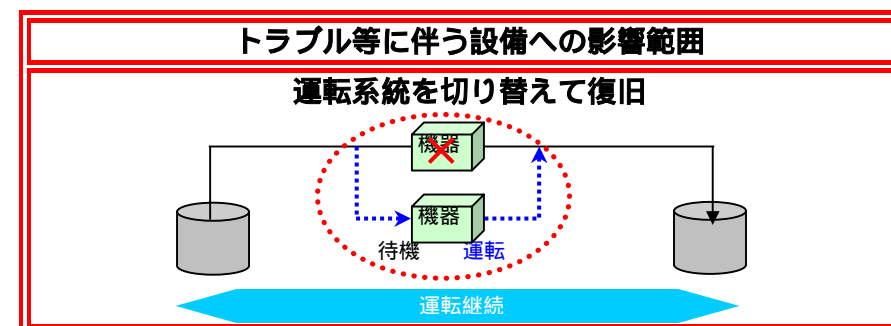
## 事象概要

件名	配管継手部からの回収硝酸の漏えい															
事象の概要	<p>(1) 発生場所: 機器 精製建屋: 第2酸回収工程</p> <p>(2) 設備の概要 ウランやプルトニウムを抽出する際に使用した硝酸を再利用するため、工程から硝酸を回収する設備。ウランやプルトニウム、核分裂生成物を分離した後の、比較的放射能濃度の低い硝酸を扱うため、配管の継手部にはガスケット等を使用している。</p> <p>(3) 発生の状況 運転中</p> <p>(4) 概要 ガスケットの経年劣化により、配管継手部に回収硝酸のにじみが発生。 *他の建屋も含め同種の作業においても、同様な事象の発生が予想される。</p> <p>(5) 原因 運転を継続する中で生じるガスケットの劣化</p>															
事象による影響	<p>(1) 工場外への影響 <b>工場外への影響は生じない。</b> 放射性物質を除去するフィルタ等を有する精製建屋換気設備が稼働している室内での事象及びそれに伴う復旧作業であり、放射性物質の放出等の工場外への影響は生じない。</p> <p>(2) 安全性への影響 <b>安全上の問題は生じない。</b> にじみ確認後、直ちにポンプの運転を停止するとともに弁を閉止することにより、これ以上の事象の進展はなく、安全上の問題は生じない。</p> <p>(3) 作業員への影響 <b>作業員への影響は生じない。</b> にじみ箇所の復旧にあたっては、定められた放射線管理計画書に従って効率的に作業を進めることにより、作業員への影響は生じない。</p> <p>(4) 他工程への影響 <b>他工程への影響は生じない。</b> 当該ポンプの系統は2系統あることから、他工程への影響は生じない。</p>															
対応の概要	<p>(1) にじみ発生箇所及びにじみの状況を確認する。</p> <p>(2) 運転系統を切替え、にじみが生じている配管系統のポンプを一時停止し、定められた手順に従い、ガスケットの交換を実施する。</p> <p>(3) にじみ箇所復旧後、異常のないことを確認した後、定められた手順に従い運転を再開する。</p>															
公表区分*1	毎月集約して月1回公表(ホームページへ掲載)															
情報区分*1
