再処理工場で発生が予想されるトラブル等とその対応 (No.9-08)

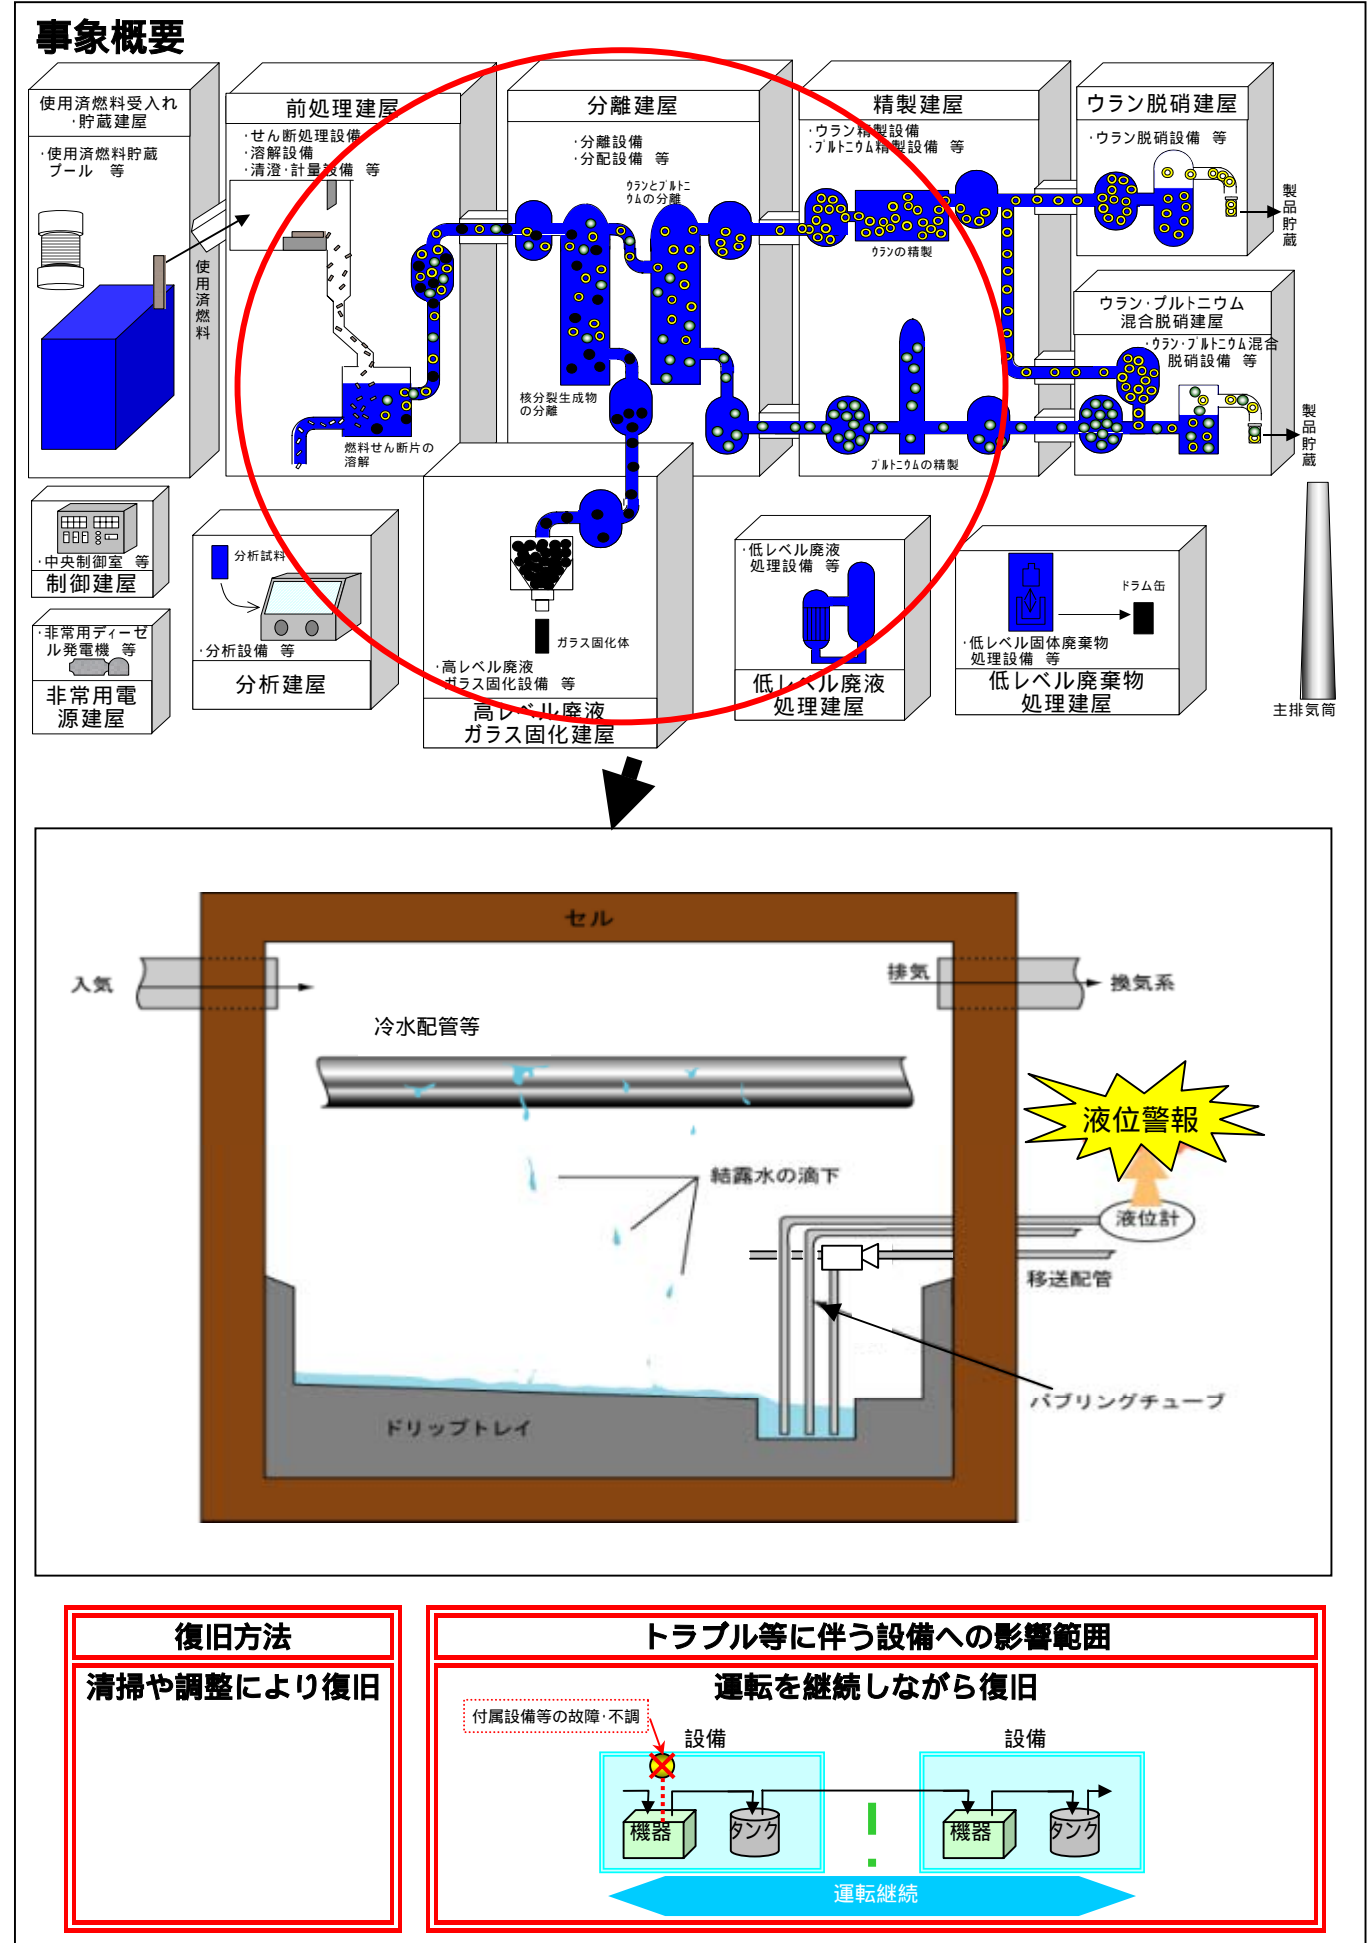
件名	セル内結露水によるドリフトレイ警報の発報															
事象の概要 (1) 発生場所: 機器 (2) 設備の概要 (3) 発生の状況 (4) 概要 (5) 原因	前処理建屋等: 冷水等が通る機器・配管を有するセルに設置されたドリフトレイ 万一、セル内で漏えいが発生した場合に、漏えいした液体を収集し、漏えい検知の警報を発する装置。 運転中 セル内の冷水等が通る機器・配管に結露水が付着、それらが落下してセル床のドリフトレイに堆積し、ドリフトレイに堆積した結露水により漏えい検知警報が発報 *他の建屋を含め同種の設備においても同様の事象の発生が予想される。 運転を継続するなかで発生する結露水による漏えい検知警報の発報。															
事象による影響 (1) 工場外への影響 (2) 安全性への影響 (3) 作業員への影響 (4) 他工程への影響	工場外への影響は生じない。 誤報の原因が空気中に含まれる湿分が凝縮した結露水であり、また、放射性物質を除去するフィルタ等を有する建屋の換気設備が稼働しているエリアでの事象及び復旧作業であり、放射性物質の放出等の工場外への影響は生じない。なお、本事象は放射性物質の漏えいを伴うものではない。 安全上の問題はない。 結露水は回収し、廃液処理設備へ移送され、適切に処理されるため、これ以上の事象の進展はなく、安全性に問題はない。 作業員への影響はない。 サンプル、分析及び結露水回収作業等は、定められた放射線管理計画書に従って効率的に作業を進めることにより、作業員への影響は生じない。 他工程への影響は生じない。 結露水は廃液処理設備へ移送され、適切に処理されるため、他工程への影響は生じない。															
対応の概要	(1) 注意報が発報した時点で迅速なサンプリング及び分析確認を行い、結露水であることを確認する。 (2) 結露水を回収し、廃液処理設備にて適切に処理する。															
公表区分*1	毎月集約して月1回公表(ホームページへ掲載)															
情報区分*1	<table border="1" style="width:100%; text-align:center;"> <tr> <th colspan="3">トラブル情報</th> <th colspan="2">運転情報</th> <th rowspan="2">不適合等</th> </tr> <tr> <th>A情報</th> <th>B情報</th> <th>C情報</th> <th>ごく軽度な機器故障</th> <th>清掃・調整等で復旧可能な機器停止等</th> </tr> </table> 不適合等に該当しない場合は除く					トラブル情報			運転情報		不適合等	A情報	B情報	C情報	ごく軽度な機器故障	清掃・調整等で復旧可能な機器停止等
トラブル情報			運転情報		不適合等											
A情報	B情報	C情報	ごく軽度な機器故障	清掃・調整等で復旧可能な機器停止等
