## 再処理工場のウラン試験時に発生が予想されるトラブル等とその対応 (No. 1 - 27)

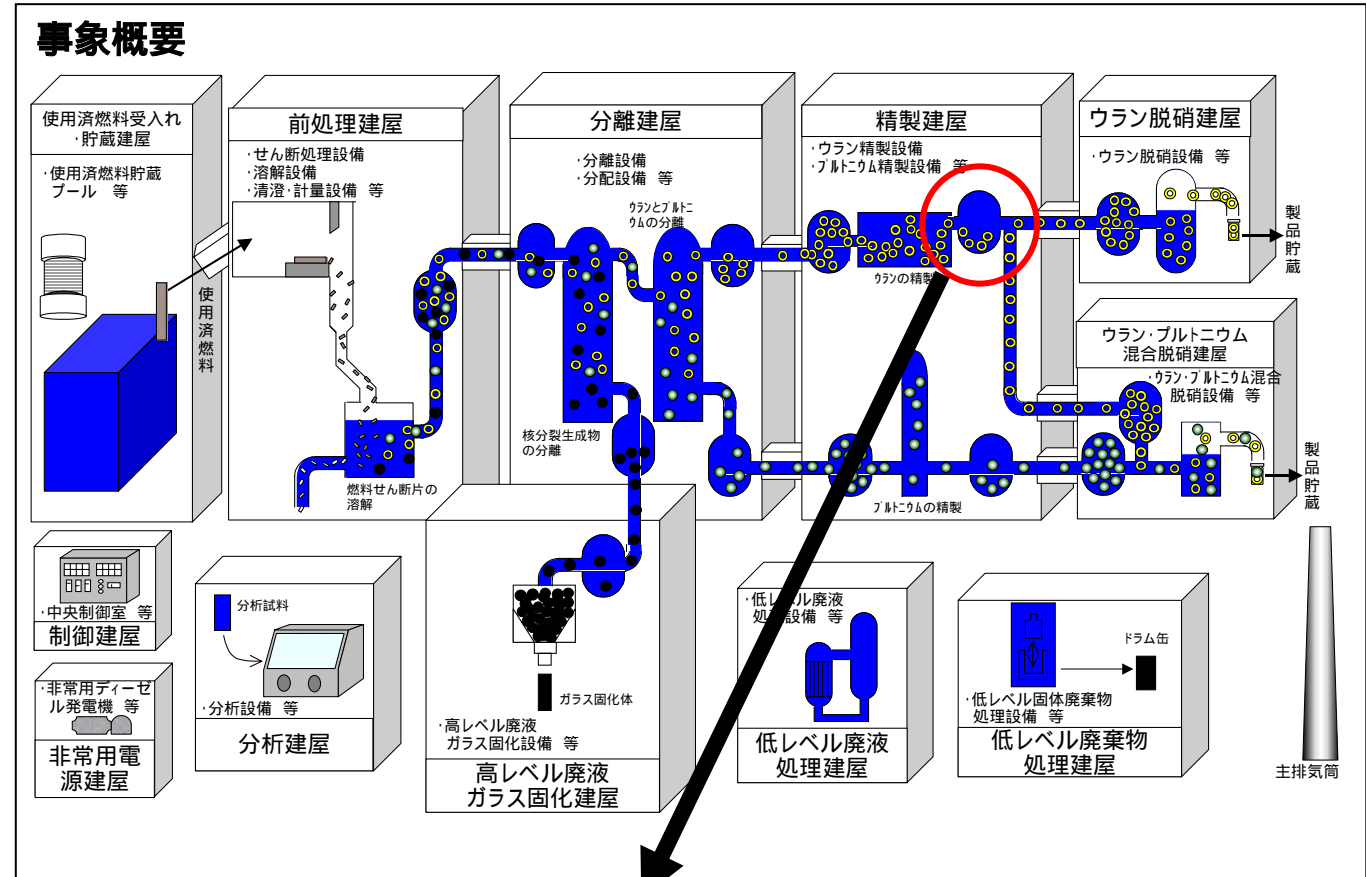
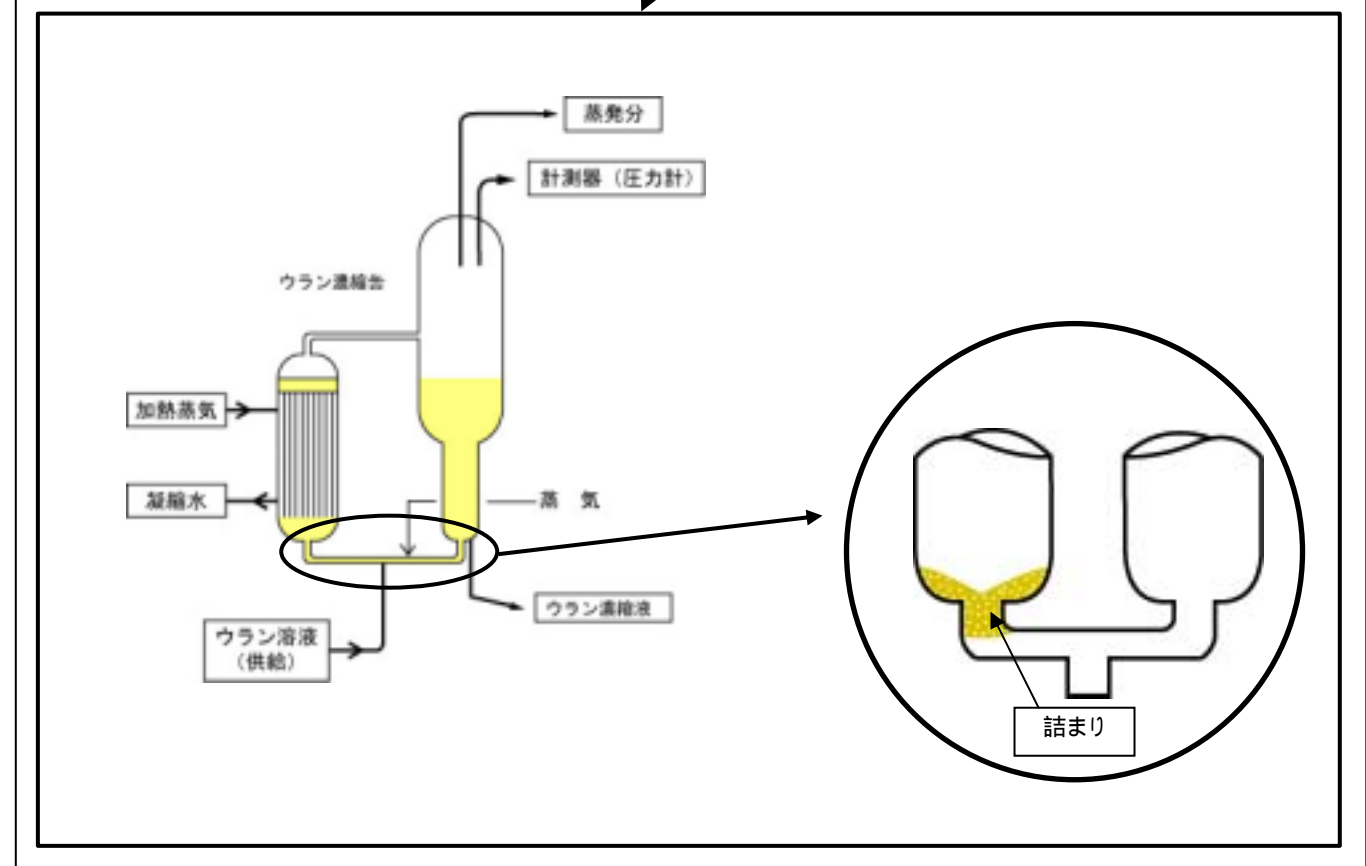
<b>件名</b>	ウラン濃縮缶の連結配管部における詰まり										
<b>事象の概要</b>	<p>(1) 発生場所: 機器      精製建屋: ウラン濃縮缶</p> <p>(2) 発生の状況      ウラン濃縮缶の運転中</p> <p>(3) 概要      ウラン濃縮缶の運転中における熱交換器と気液分離部との連結管内での硝酸ウラニルの結晶生成による詰まり</p> <p style="text-align: center;">* 他の建屋も含め同種の機器においても、同様な事象等の発生が予想される。</p>										
<b>事象による影響</b>	<p>(1) 工場外への影響      <b>工場外への影響は生じない。</b> 精製建屋塔槽類換気設備が稼働しているウラン濃縮缶内での事象及びそれに伴う復旧作業なので、放射性物質の放出等、工場外への影響は生じない。</p> <p>(2) 安全性への影響      <b>安全上の問題は生じない。</b> ウラン溶液の循環が阻害されることによるウラン濃縮缶内の圧力上昇に伴うウラン濃縮缶の加熱蒸気の供給が自動停止し、ウラン濃縮缶が一時的に停止するため、これ以上の事象の進展はなく、安全上の問題は生じない。</p> <p>(3) 作業員への影響      <b>作業員への影響は生じない。</b> 詰まり除去の復旧作業は、放射性物質を直接扱わないため、作業員への影響は生じない。</p> <p>(4) 他工程への影響      <b>上流、下流の工程の運転に影響が生じる。</b> ウラン濃縮缶の停止に伴いウラン精製設備の前後の工程の運転に影響が生じる。さらに、上流、下流の精製建屋前後の工程は、その中間にある一時的な貯留槽(上流:ウラン溶液供給槽、下流:ウラン濃縮液中間貯槽)の残液量で運転継続の可否を判断する。</p>										
<b>対応の概要</b>	<p>(1) 詰まりの原因を調査し、ウラン濃縮缶連結部に硝酸ウラニルの結晶が生成して詰まりが生じていることを確認する。</p> <p>(2) 定められた操作手順に従って、ウラン濃縮缶に設置されている蒸気吹き込み配管から蒸気を供給して、連結部の硝酸ウラニル結晶を溶解、除去させる。</p> <p>(3) 定められた操作手順に従って、ウラン濃縮缶内に残留する硝酸ウラニル溶液を抜き出す。</p> <p>(4) ウラン濃縮缶の連結部の結晶が溶解、除去されたことを確認(ウラン濃縮缶の内圧が上昇しないことを確認)した後、定められた操作手順に従って運転を再開する。</p>										
<b>公表区分</b>	毎月集約して月1回公表(ホームページへ掲載)										
<b>対応区分</b>	<table border="1" style="width: 100%; text-align: center;"> <tr> <td>(a) 運転継続しながら復旧</td> <td>0以下</td> <td>1</td> <td>2</td> <td>3</td> <td>4</td> <td>5</td> <td>6</td> <td>7</td> </tr> </table> <p>国際評価尺度 (INES) のレベル</p> <p>(レベル2以下は工場外への影響はない)      放射性物質の外排放出      工場外への影響</p> <p>日本原燃による評価: <b>レベル0以下</b>      放射性物質による汚染、被ばく等      工場内への影響</p> <p>多重防護の劣化</p>	(a) 運転継続しながら復旧	0以下	1	2	3	4	5	6	7	
(a) 運転継続しながら復旧	0以下	1	2	3	4	5	6	7
