## 再処理工場のウラン試験時に発生が予想されるトラブル等とその対応 (No. 2 - 17)

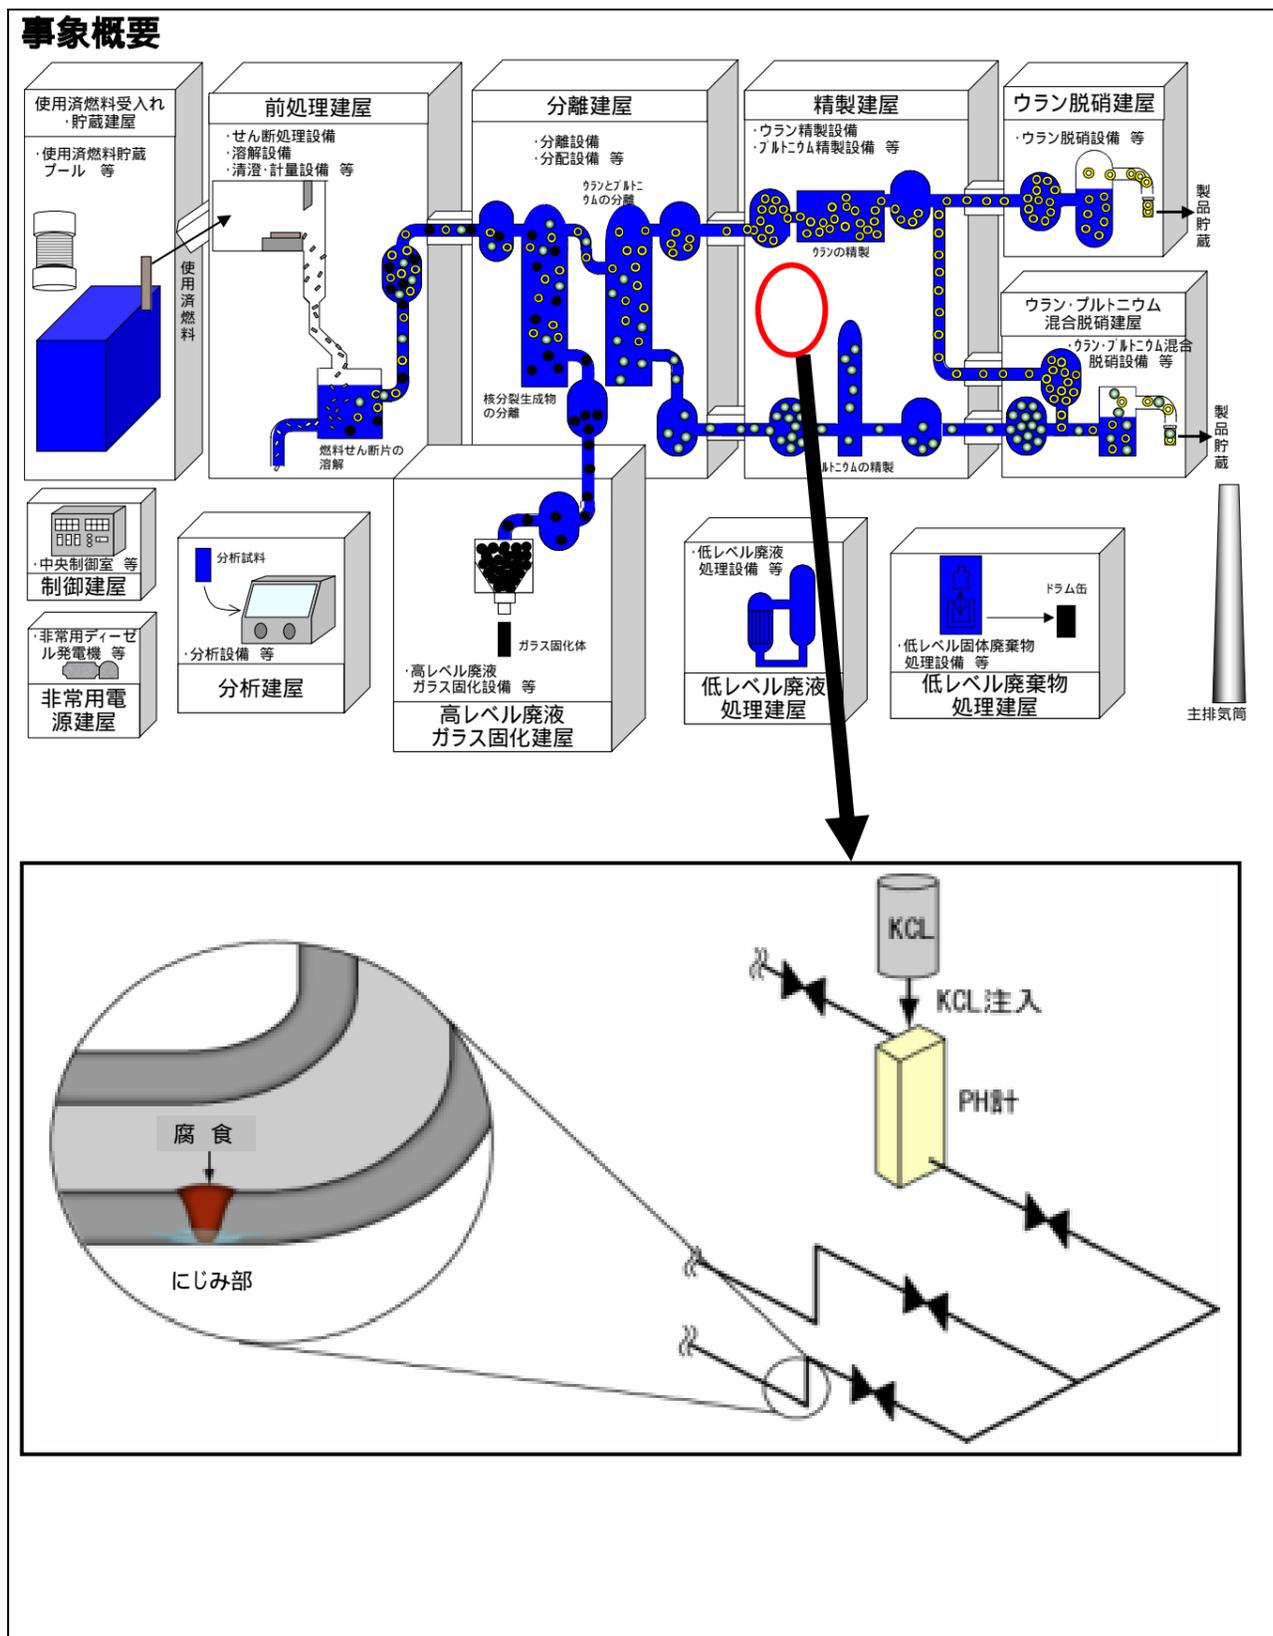
<b>件名</b>	塩化カリウムによる配管腐食部からの漏えい																																										
<b>事象の概要</b>	<p>(1) 発生場所・機器 精製建屋：溶媒再生工程</p> <p>(2) 発生の状況 工程停止中</p> <p>(3) 概要 工程停止中に塩化カリウム注入型pH計を取外し忘れていたため、配管内に塩化カリウムが滴下され続け、塩素イオンによる孔食が発生し、配管曲げ部の溶接部から溶液のにじみが発生</p> <p>*他の建屋も含め同種の機器においても、同様な事象の発生が予想される。</p>																																										
<b>事象による影響</b>	<p>(1) 環境への影響 <b>工場外への影響は生じない。</b> 精製建屋換気設備が稼働している室内での事象及びそれに伴う配管等の交換工事であり、放射性物質の放出等の工場外への影響は生じない。</p> <p>(2) 安全性への影響 <b>安全上の問題は生じない。</b> 巡視点検等により漏えいを発見後、漏えい箇所を隔離し、漏えいを停止するため、これ以上の事象の進展はなく、安全上の問題は生じない。</p> <p>(3) 作業員への影響 <b>作業員への影響は生じない。</b> 漏えい箇所の復旧にあたっては、定められた放射線管理要領に従い、作業計画に沿って効率的に作業を進めることにより、作業員への影響は生じない。</p> <p>(4) 他工程への影響 <b>他工程への影響は生じない。</b> 工程は停止期間中であるため他工程への影響は生じない。</p>																																										
<b>対応の概要</b>	<p>(1) 当該部を含む配管(ライン)を隔離し、配管溶接部からの硝酸にじみ部に養生を行う。</p> <p>(2) 定められた保守作業手順に従って、配管等の交換工事を行う。</p> <p>(3) 交換工事終了後、配管(ライン)からの漏えいが無い事及び性能が確保されていることを確認し、異常のない場合は、定められた操作手順により運転を再開する。</p>																																										
<b>公表区分</b>	休祭日を問わず速やかに公表(夜間の場合は翌朝)(プレス公表)																																										
<b>対応区分</b>
